OFICIO 14/2019

1. Em 15/07/2019, a **COMPANHIA DE SANEAMENTO DO PARÁ** ("COSANPA") publicou o Edital retificado da Licitação Pública n. 006/2019, visando à "contratação de empresa de engenharia para execução de obras de recuperação e ampliação da capacidade do sistema de elevação e destino final do esgoto do UNA, localizado na Rodovia Arthur Bernardes, bairro do Telégrafo, município de Belém, incluindo fornecimento de materiais".

## **RELATÓRIO DE SONDAGEM SPT**

# **RELATÓRIO TÉCNICO DE INVESTIGAÇÃO DE PASSIVO AMBIENTAL**

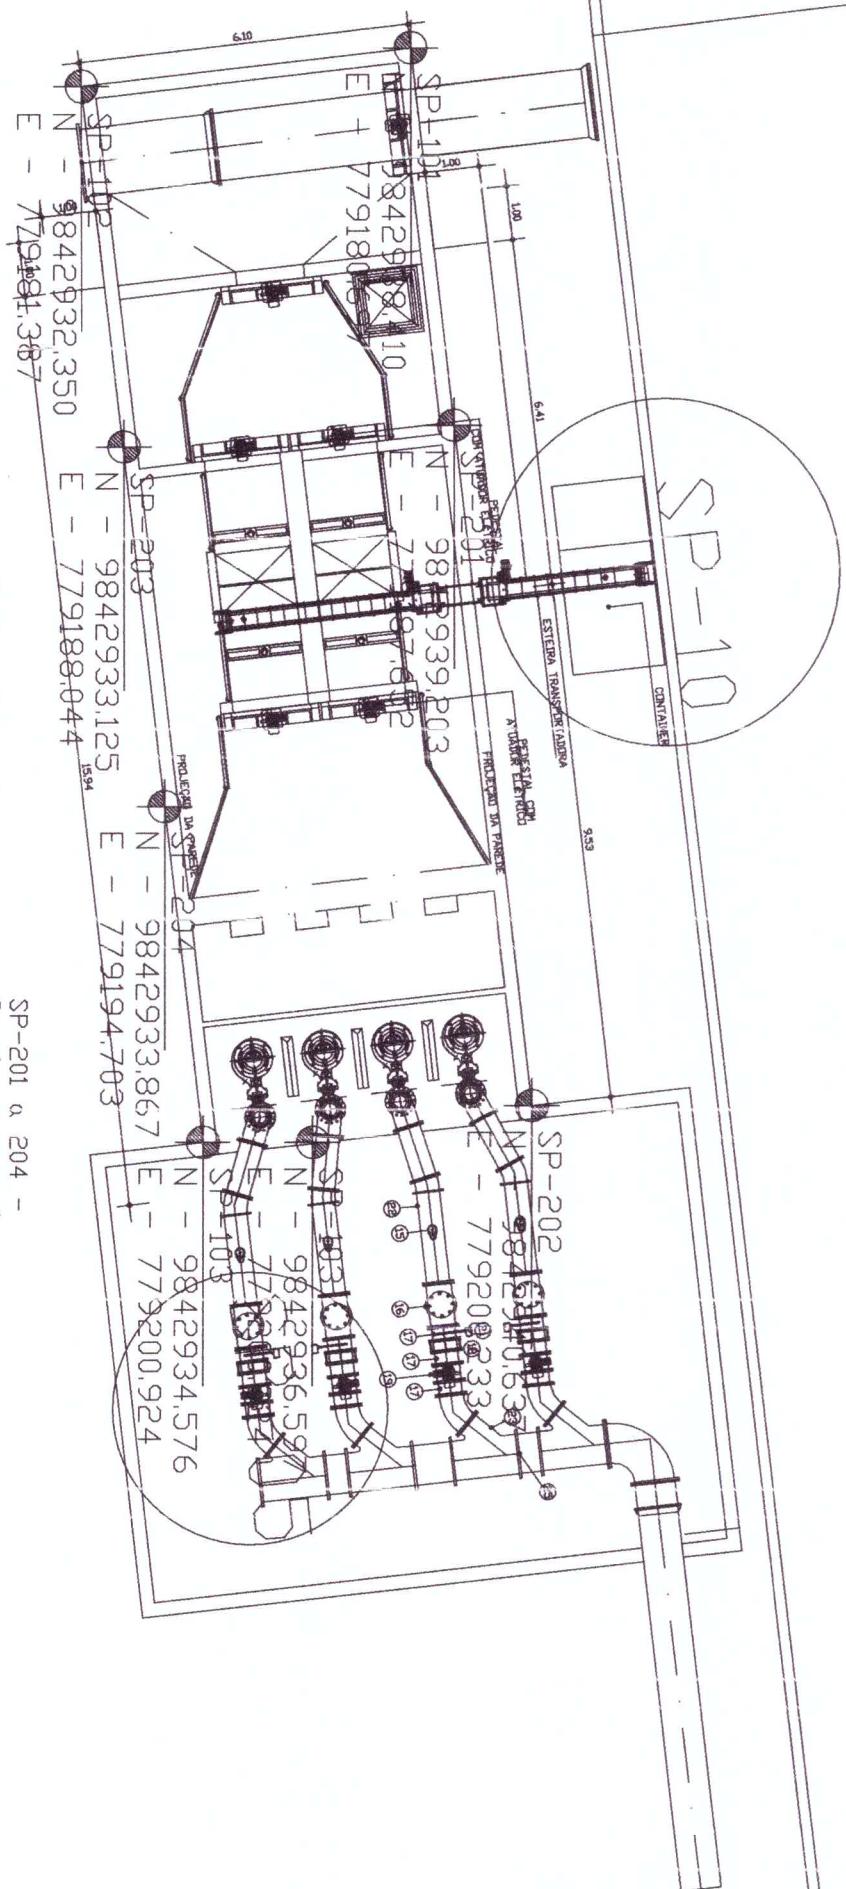
SP-101 a 103 - Sondagens profundas com o mesmo critério de parada das sondagens executadas pela Solotécnica.

SP-201 a 204 - Sondagens curtas, critério de parada profunda de 7,0m

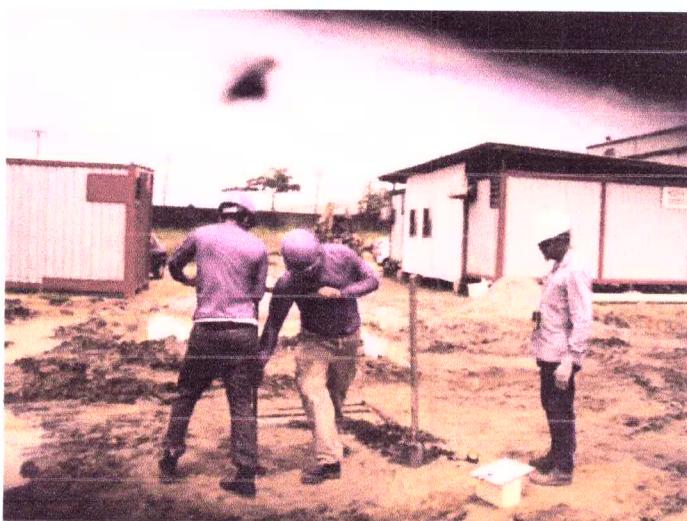
Foto 1 - Sondagem realizada com trado manual.

As sondagens foram realizadas com trado manual de seis polegadas, como ilustrado na Foto 1, com coleta de amostras de solo em três profundidades (0,0 a 0,5 m, 0,5 a 1,0 e 1,0 a 1,50 m). Em dois pontos de sondagem a profundidade de 1,5 m não foi atingida devido ao topo da zona saturada ser muito superficial.

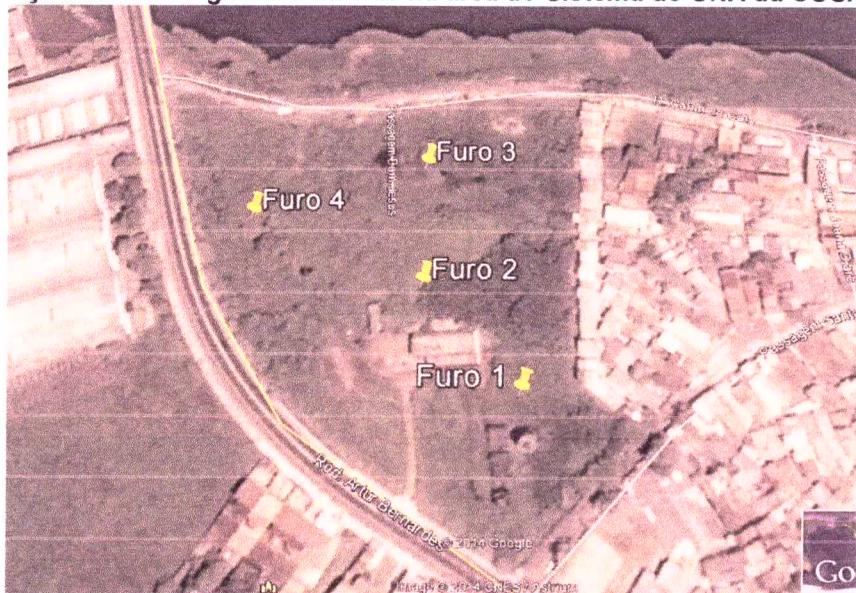
**Figura 2 - Localização das sondagens realizadas na área do Sistema do UNA da COSANPA**

Na área do Sistema do UNA da COSANPA foram realizadas quatro sondagens de investigação ambiental, localizadas e distribuídas estrategicamente de forma a abranger toda a área de influência direta do empreendimento.
